刈払機事故の事故様態分析

－全共連生命・傷害共済証書より抽出した1,329例について－

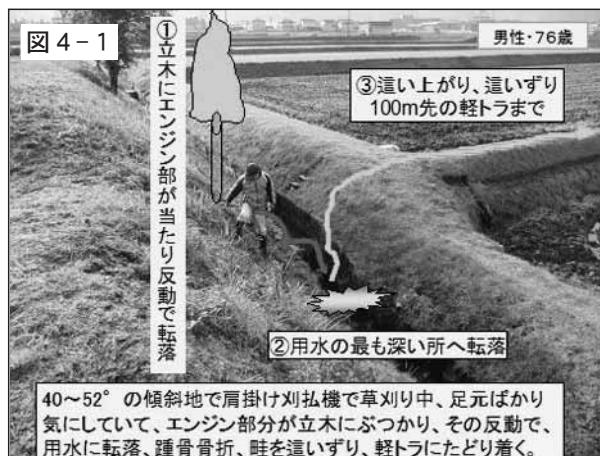
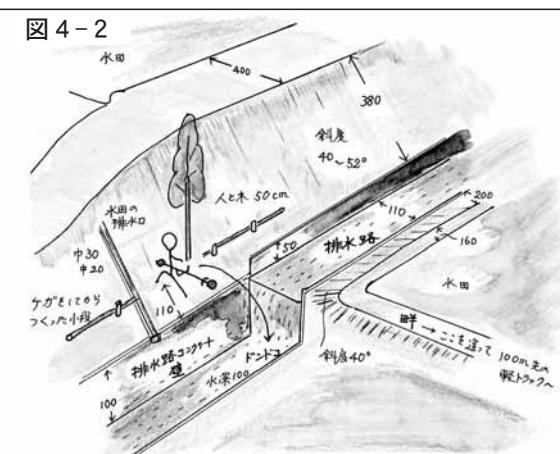
図4は、斜面での事故の事例である。斜度40～52度の法面を肩掛け刈払機で草刈り中、滑ら

ないように足下に気を取られ、立木の存在を失念し、エンジン部分を立木に衝突させてしまい、その結果反動で用水に転落し、踵骨が骨折し用水に転落、水路から這い上がり、畦を這って100m先に止めてあった軽トラにまでたどり着いた事例である。この事例では、斜度が40～52度であったが、斜度が40度以下であっても法面が雨で濡れていたりするとさらに滑りやすくなり滑落した事例などもある。

いずれにしても、斜面では作業姿勢が不安定となるので、既に指摘されているように斜面に小段を設け、身体を垂直にして作業できる環境を整えることが最も有効である。

これまで行った「農作業事故の対面調査」では斜面における刈払機事故では、斜度が40度を超えるところで多発している。このようなことから、今後圃場整備などでは法面が40度を超える場所では、小段を設ける等の標準的な設計基準を設けるなどの対策を取り、不安定姿勢を解消する必要があると考えられた。

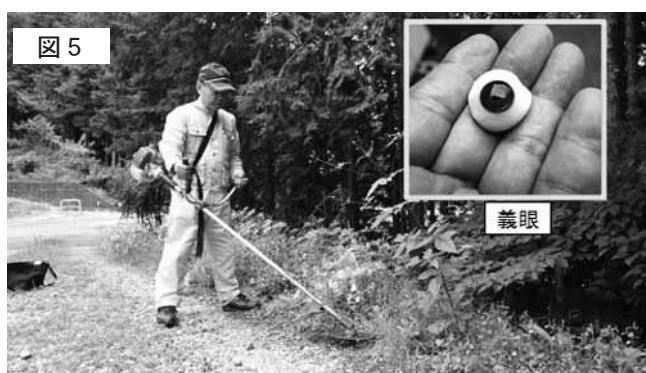
図5

図5の事故は、前日仲間と一緒に草刈りを行い、刈り残しが約3mあり、翌日、10時の休憩時間に「ほんの数分の作業」と思い、いつもは必ず着用するフェイスガードをせずに草刈りを行い、作業開始1分も経たずに眼にチップソーのチップが2個入り失明し、現在は義眼となった事例である。

このようにほんの「ちょっとの間」であっても「危険は常在」しており、どのような場合でも、刈払機作業では「防護」を完璧にすることが基本である。また、チップソーの種類によって、埋め込まれたチップが障害物に衝突した時、簡単に剥がれ飛散するものもある。一般的に安価なチップソーのチップは剥がれやすいものが多い。高価であってもチップが剥がれにくいものを使用すべきである。

前日、仲間と一緒に草刈りを終了。約3mほど刈り残しがあったので、10時の休憩時間に、一人で作業。いつもは必ず着用するフェイスガードをせずに草刈りを実施。作業開始、1分も経たない時、右目に何かが飛び込み、目が開けられなくなってしまった。チップソーのチップが2個目に入っていた。現在義眼。

「回転」による事故を防ぐには、防護の徹底が重要である。少しの時間だからと防護をせずに、眼にチップソーのチップが入る等の事故も多発しており、どのような場合も防護が必要である。

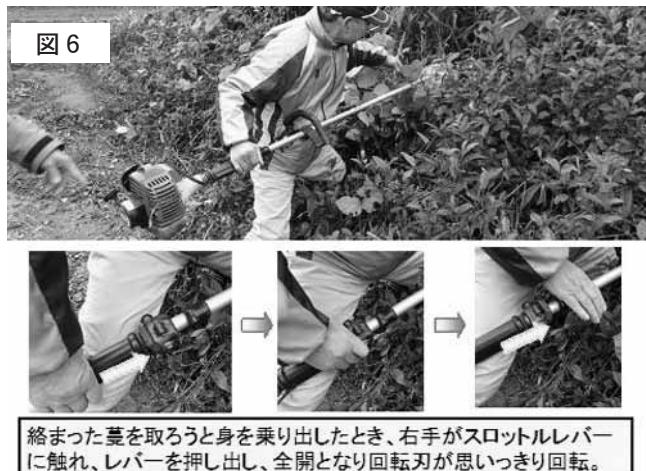
図6

図6は回転刃に蔓が絡まり、エンジンを止めずスロットルレバーを落として回転を止め、身を乗り出して左手で蔓を取り除こうとした時、刈払機を持っていた右手がスライドしてスロットルレバーを押し出し、回転刃がフル回転し、左手人差し指を縦に切断した事故である。このように単に回転刃の回転を止めただけでは、不測の事態により刃が回転することもある。とにかく詰まつたらエンジンを切り、刈払機を下ろし確実に「詰まり除去」することが重要である。

「不正常」な使用による事故では、回転したままの「刃」に触らない、近づかないが原則である。回転刃に草が詰まって、エンジンを止めずに詰まりを除去しているときに、手の切創が多発している。これは、「詰まったら、エンジンを止める」ことで確実に事故を回避することができる。
