歩行型トラクター・耕耘機事故の事故様態分析に基づく 事故対策の提言について

—JA 共済連生命・傷害共済証書から抽出した農作業事故事例を用いて—

(一財) 富山県農村医学研究所 大 浦 栄 次
 (一財) 日本農村医学研究所 浅 沼 信 治
 びわこリハビリテーション専門職大学 埜 田 和 史
 (公財) 岩手県予防医学協会 立 身 政 信

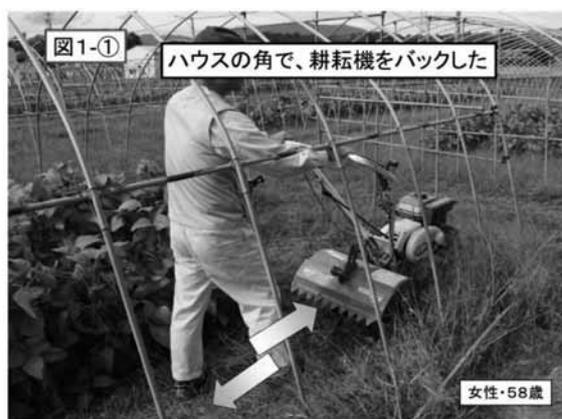
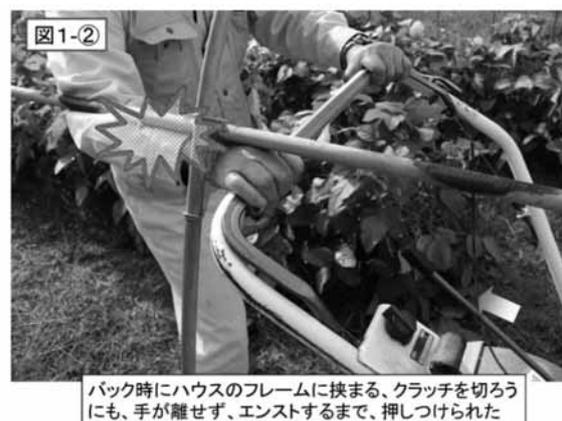
また、ハウス内でバックした際に、出入り口やその反対側の壁側を背にした場合、壁側に押しつけられ身動きがとれず圧迫されての事故や、足がロータリーに巻き込まれたりしての事故、ハンドルが持ち上がり首などを圧迫され死亡する事例も発生している。

図1は、ハウス内でバックした際に「挟まれた」事故事例である。図1-①のごとくハウスの端まで前進し、その後バックをした際に図1-②のごとくハウスのフレームの支柱に挟まった事故である。クラッチは手を離すと止まるデッドマンクラッチであったが、クラッチとフレームの間に手が挟まり、手を離すことができず、ぐいぐいと押され、ようやくエンストして耕耘機は停止した。しかし、挟まったまま身動きがとれず、大声で助けを求めたが誰も気づいてくれず、たまたま通りかかった方に発見され、クロスジョイントをはずしてようやく救出された事例である。

いずれにしてもハウスは狭い空間であり、周囲をパイプで囲われており、特にバック時にパイプとの接触やパイプへの押しつけによる事故が発生する。これらの事故を防ぐには、「バック」をしないような作業工程やパイプ等に近づかない作業の工夫が必要である。例えば、ハウスパイプの周辺は、最初か最後に前進で周回の耕耘を行う等が必要である。

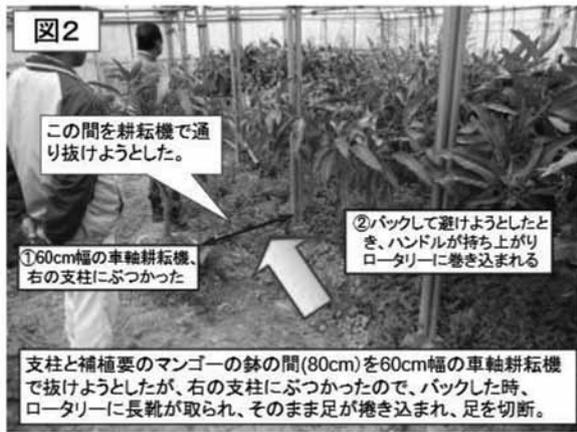
図2の事例は、マンゴーハウスにおいて除草目的で車軸耕耘機を使用中、補植用のマンゴー鉢と

支柱の間を抜けようとして、幅が狭く通れず、バックしようとした際にハンドルがあがり左脚がロータリーに巻き込まれたものである。脚がバキバキおれる音がして骨がズタズタとなり、結局皮一枚でつながった状態となり、やむを得ず鎌で脚を切断し、その後ドクターヘリで搬送された事例である。

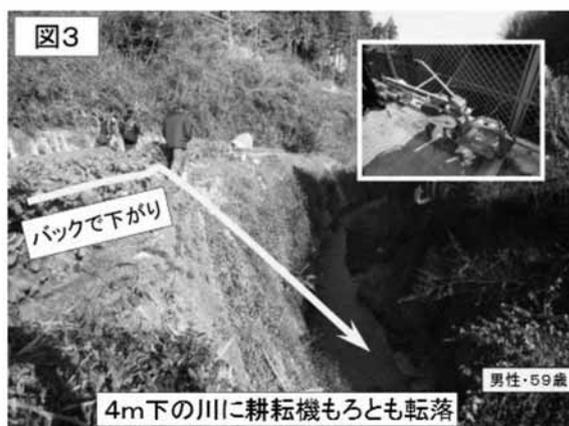
図3は、小型耕耘機で川に直角に作った畝を耕耘中、川を背にしてバックで下がり耕耘機のハンドルがせり上がり、そのまま押し出されるようにして、4 m下の川に耕耘機もろとも転落した事例である。川と農地境には、わずか40cm幅の道しか確保されておらず、後に余裕がなかった。現在、畝は川に平行に変えている。

携帯電話で家人に連絡を取り、救急車を呼んでもらい、さらにレスキュー隊員に20分後に救出

された。

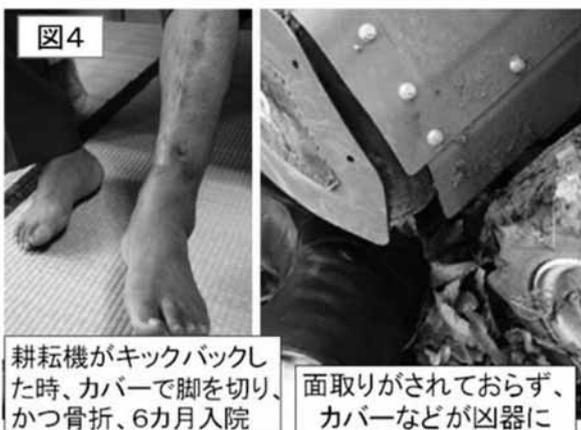
図4は耕耘中「キックバック」し面取りされていないロータリーのカバーが脚に激突し、カバーで脚を切りかつ骨折し、6ヶ月間入院した事例である。

この事例のように多くの農業機械の部材は面取りされておらず、キックバックでの人体への衝突のみならず、鋭い凶器となっている。

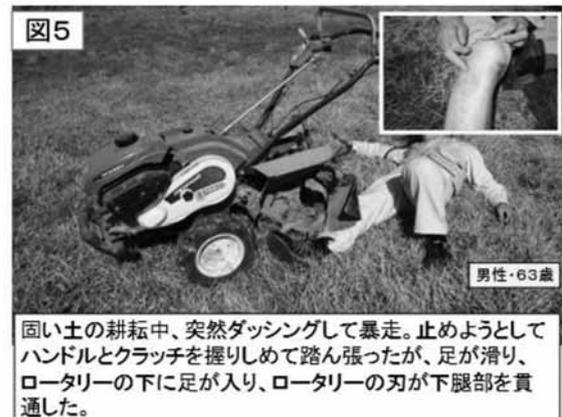
また、「固い土」であると土にロータリーが食い込まず、固い土壌表面を飛び跳ね前方にダッシュする「ダッシング」が起こる。このダッシングに引きずられて転倒や、「ダッシングを止めようとして踏ん張り、脚が滑ってロータリーに巻き込まれる事故も発生している。

図5の事例は固い土を耕耘中、突然ダッシングし、止めようとして脚を踏ん張った際に脚が滑りロータリーの刃が下腿部を貫通した事例である。この耕耘機はデッドマン方式であり「握るとクラッチが入り」、離すと「クラッチが切れる」ものである。ダッシングが起こった時、クラッチを「離す」ことで停止する。事実、この事故の受傷者は「手を離せば止まったのに…」と自戒されていた。しかし、人間はこのような場合、無意識に強く握りしめ、何とか止めようとするものである。

耕耘機のダッシングについても同様の機構を装備することで、ダッシング事故が防止出来ると考えられる。

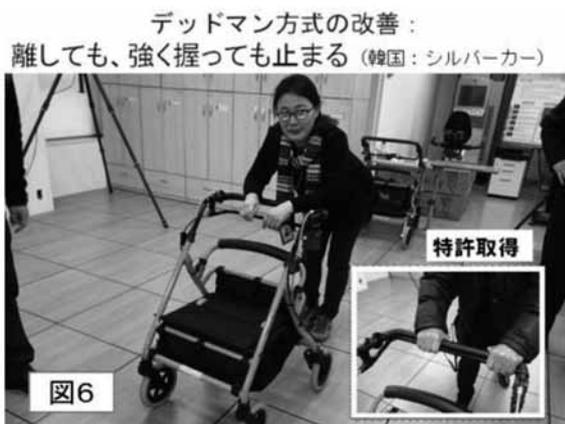
図6は韓国の農村振興庁が改善・開発したシルバーカーである。通常は、握ると「動き」、離すとブレーキがかかり「止まる」。しかし利用者から、「下りの坂道で、いきなり暴走しそうになった時、ついつい強く握って止めようとしてしまった。離せば止まるという機能は咄嗟には思いつかなかった。」との相談を受けた。そこで、離せば止まるだけでなく、「強く握っても止まる」機構を開発した。つまり、人間の当然の反応に対応した「停止」機構を開発したのである。
