## 富山県における用水路等が関わる農作業事故の実態と その予防対策について

富山県農村医学研究所 大 浦 栄 次

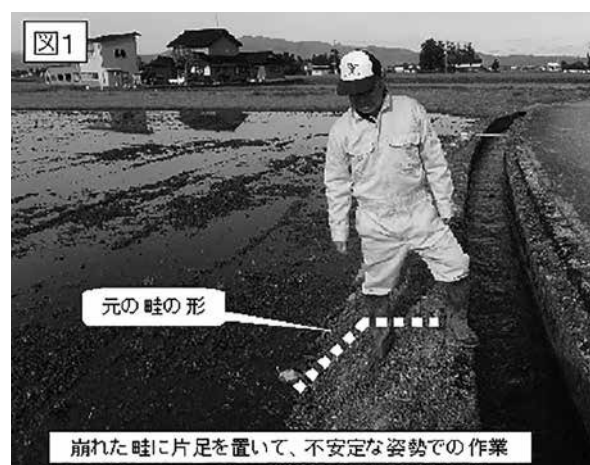
図1は、昭和45年に圃場整備が終わった用水

横の畦の約50年後の現在の姿である。白色の破線がもとの畦の形状である。水平面がほとんど無くなりそのため、用水回りの作業では体が傾いた不安定な姿勢となり、いつバランスを崩しても不思議ではない。

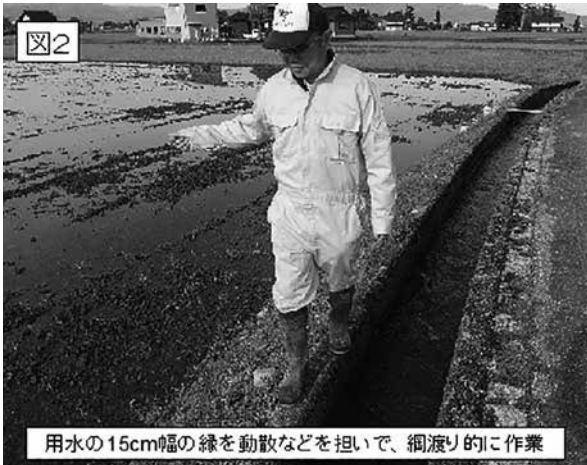
もし、畦を使わないとすれば、図2のごとく用水の縁を綱渡り的に歩かざるを得ない。図のコンクリート縁の幅は15cmであるが、これより狭い10cm以下のものも少なくない。単に歩くだけで

用水の15cm幅の縁を動散などを担いで、綱渡りの作業

なく、作業をしながらの歩行は、危険極まりない。

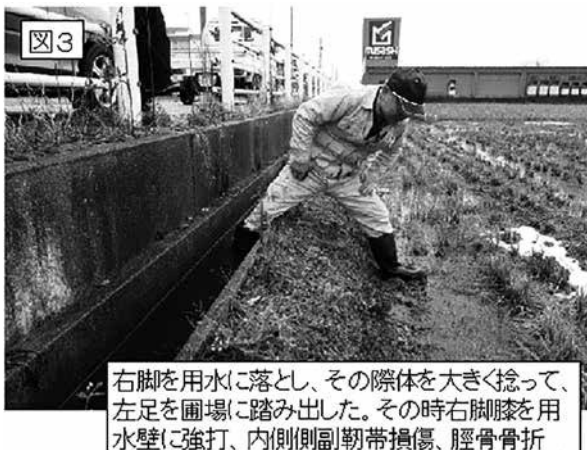
図4は、水管理のために、道路から圃場の畦に降りようとして、畦に足を掛けたつもりが、足が滑り起こった70歳代男性の事故である。道路に

右脚を用水に落とし、その際体を大きく捻って、左足を圃場に踏み出した。その時右脚膝を用水壁に強打、内側側副靭帯損傷、脛骨骨折

はガードがあるが、ちょうど水口のある場所は開口しており、降りる事ができるようになっている。

このような場所では、圃場の設計段階から階段を設置すべきである。残念ながら、設計段階でこのような場所での安全管理の考えは全くなく、事故が起こっている。

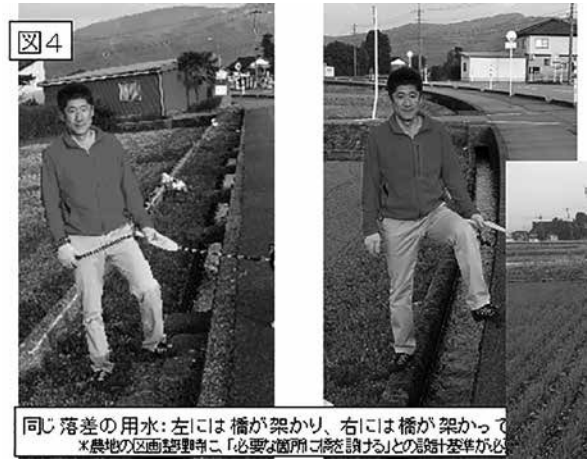
同じ落差の用水: 左には橋が架かり、右には橋が架かっていない。農地の区画整理時に「必要な箇所を調べる」との設計基準が必

図4は、昭和40年代に行われた区画整理時の用水である。左右同じ延長線上にある用水であ

る。左にはコンクリートの橋がいくつも架けてあり、道路のどこからでも安全に畦に降りることができる。一方、同じ用水であるが別の集落の人達が管理する右の用水には橋が架かっていない。左の用水を管理する集落の方々が、「用水に橋を架けて欲しい」と要望して実現したものである。当時の農作業の中心は、30～40代であり、わずか30cm幅の用水を渡るのに特に問題が無かったと言え、右の橋を管理する集落からは特に要望が出なかったとのことである。しかし、あれから40～50年経て、それらの人々も70～80歳代であり、未だに農業の中心的担い手である。

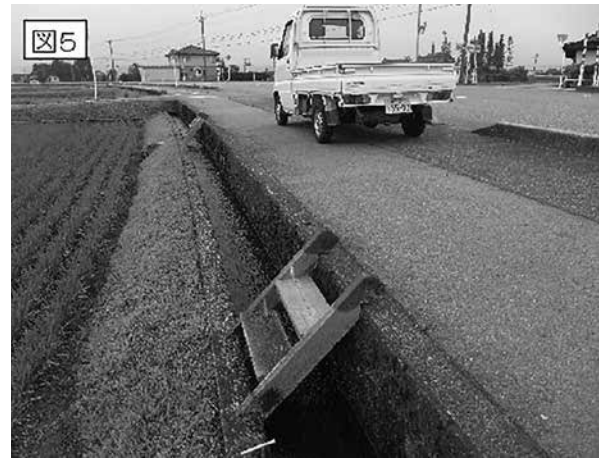
図5

数年前、図4の右の集落の方が図5のような手作りの階段を架けられた。安全に畦に降りるための工夫である。

わずかな工夫であるが、圃場設計段階から図5や図7のような構造物が作られておれば、色々な場面での事故を防ぐことができる。

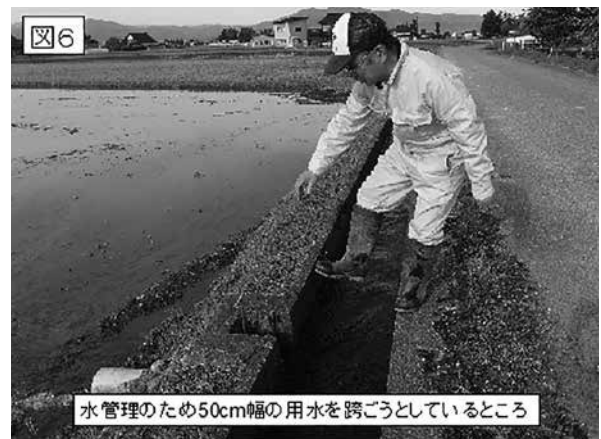
水管理のため50cm幅の用水を跨ごうとしているところ

図6は、道路から用水を跨いで水口の止水板を操作しようとしているところである。50cm幅の用水であるが、高齢者にとってはかなりの幅である。特に、水管理は日中のみならず、圃場の水の状態によっては、夜中でも水止めや水入れを行う。このような時に、手元ライトを持っていたとしてもかなりリスクが高い。

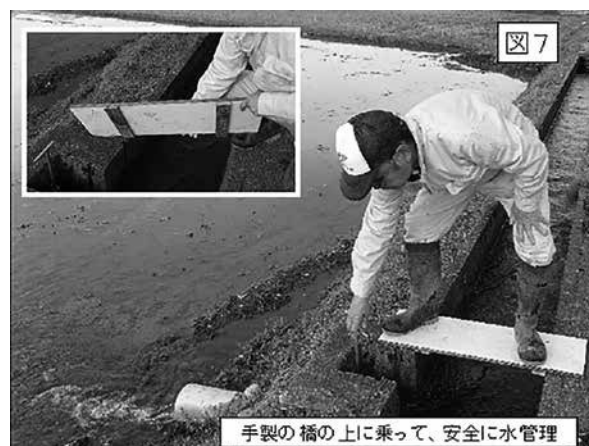
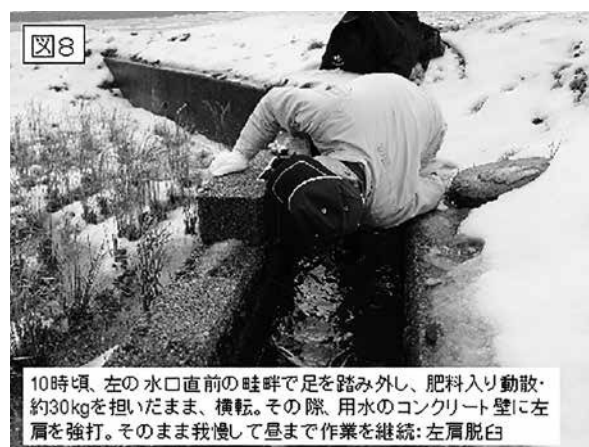
図8は、動散を担いで肥料を散布していて、20cm幅の用水のコンクリート縁を歩いていて足

を踏み外して動散を担いだまま横転し、コンクリート壁に肩を強打、脱臼した事例である。

この事例では、当初から用水横には畦を作らず、コンクリート壁のみで圃場と用水を区分している。そのため、20cm幅の用水の縁を歩かざるを得ず、足を踏み外している。

圃場設計の段階ではただ、「境界」、「区分」としてのコンクリート畦であったり、用水壁としか考えられていない。ここでどのような作業が行われるのか、全く思い至っておらず、欠陥設計と言わざるを得ない。

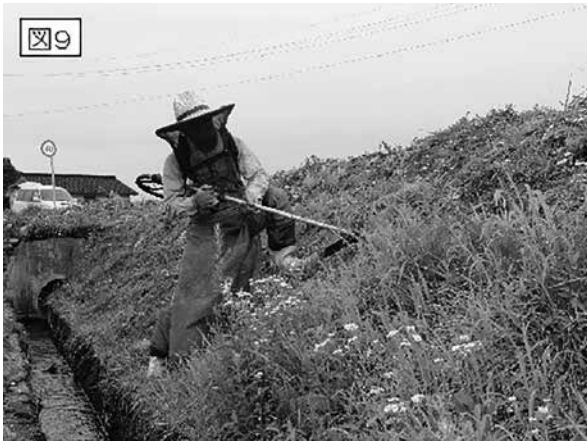
図9は用水横の法面での草刈りの様子である。図の用水幅は大きく無いが、さらに大きな用水が流れている場所もある。このような場所で足を滑らせ、溺死した事例も多くある。

この場所での草刈りには、危険な箇所が2箇所ある。まず体勢が斜めで有り、それを支えるため、無理に足を踏ん張る必要がある。もう一点は図の右脚の用水の縁である。圃場整備直後は、用水のコンクリート面が出ていたのであるが、斜面からの崩落で砂利など覆われ、足を掛けようにも足を滑らせてしまう。

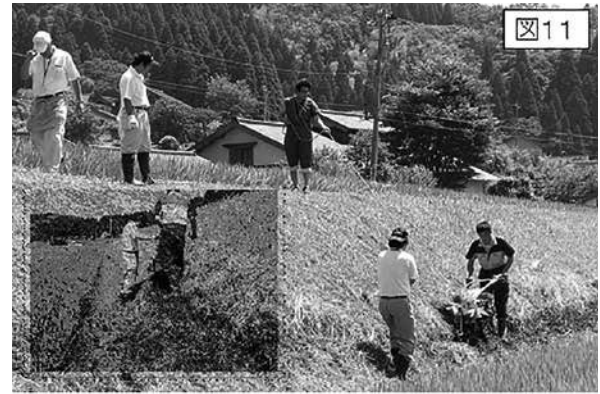
法面の長さを2mに設計:

小段から1.5m上は、小段に足を置いて、上部0.5mは上から

図は10、長野県の姨捨の棚田を区画整理した際の法面の構造である。

信州大学農学部の木村和弘先生の提案で、法面に2m毎に小段を設けられた。小段から1.5mは小段から、上の0.5mは上の段から草刈りをする。この構造であれば、無理な姿勢で草刈りをするこ

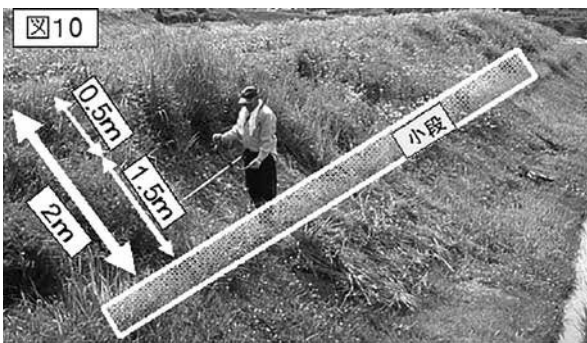
共同で小段を作る (富山)

この法面への小段の設置は全国に拡がっており、富山県内でも小段を設置しているところが何カ所も見られる。図11はJ Aいなばの農協青年部の人達が共同で地域の法面に小段を作っている様子である。

このような小段を用水の法面にも取り入れることで用水での草刈りによる転倒を防止することができる。
