果樹作業時の農作業事故の実態 —第2報—

—高所作業車の事故様態分析の結果について—

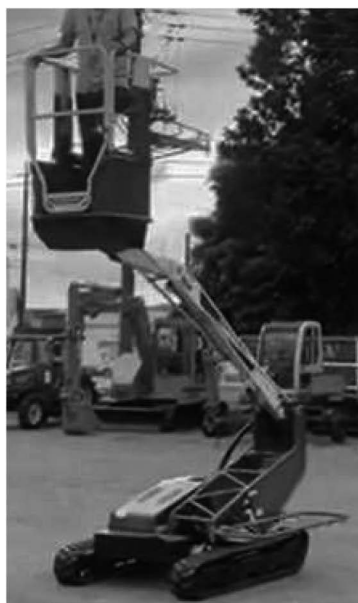
図1. ブーム式高所作業車
人が乗車する場所は周囲が囲まれたゴンドラ

高所作業車には、アームの先端に人が乗るゴンドラを取りつけた「ブーム式」のもの（図1）、作業台を持ち上げる「パンタグラフ式」（図2）や「マスト」式のものがある。いずれにしても作

業床の高さは2 mを越えるものが多く、労働安全衛生規則などにより「高所作業」とされ転落防止などの対策が必要である。ブーム式のものではゴンドラにより作業者を取り囲んでおり、転落防止策が取られている。一方パンタグラフ式等では、周囲を囲んでいる板を「張り出し板」として倒し、作業面を広げる型のももある。（図2の①、②）このような状態では安全柵的なものは無くなる。当然安全带などの転落防止策は取られているが、転落の危険性が増すこととなる。

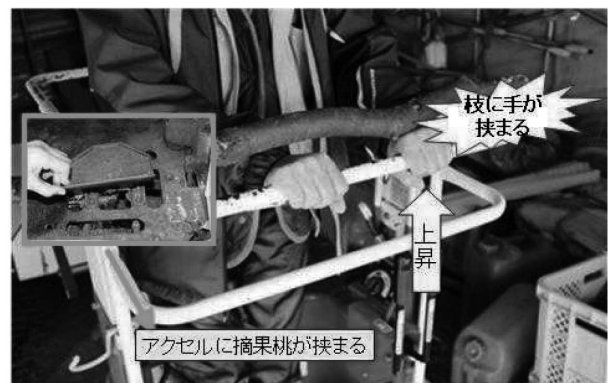
その報告事例では，上昇のためのフットアクセ

図3. 摘果した桃が足下のアクセセルと床の間にはさまり，足を離してもゴンドラが上昇を続け，枝と手すりの間に手が挟まれた。

ルを足で踏んでいたが、果実がフットレバーと床面の間に挟まり足を離しても上昇をし続け、安全柵を握っていた手が枝との間に挟まった事故である。この事例では、受傷者が「挟まった果実を足で蹴飛ばして」何とか、途中で上昇を止めたとのことである。

この「挟まる」事故は、上昇中に「手が枝と手すりの間に挟まった」、「体が木の枝と手すりの間に挟まった」などの事故である。このように手すりや枝などに挟まった時、上昇を一瞬に止める「緊急停止ボタン」の設置や、手や体が手すりや木や枝などに挟まった場合、手すりを「強く握る」と停止する機能や、手すりに一定の圧力がかかると上昇を停止する機能を設けるなどの改善が不可欠であると考えられる。なお、この「挟まった」事例のうち体が挟まった2事例では死亡に至っている。
