刈払機事故の事故様態分析

－全共連生命・傷害共済証書より抽出した1,329例について－

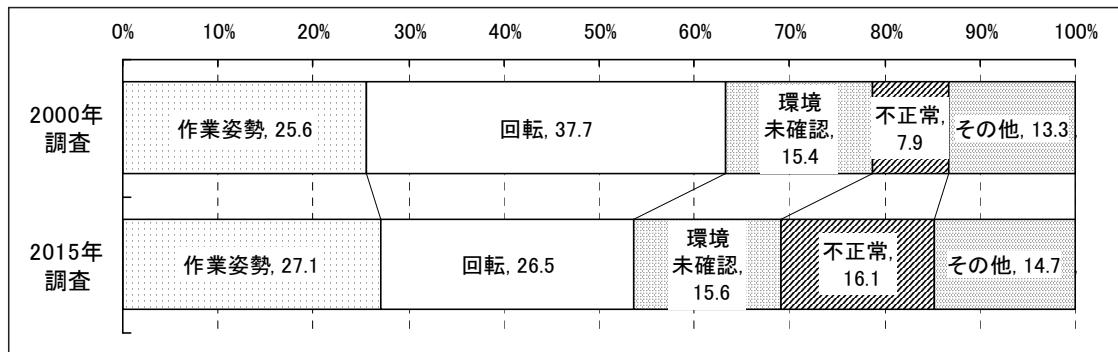
図1 「2000年調査」と「2015年調査」の刈払機事故様態比率の比較

ところで、「2000年調査」でも刈払機事故655件について同様の事故様態分析を行った。その結果と「2015年調査」と比較したのが表3、図1である。

「2000年調査」でも同様事故様態が上位を占め、「回転」、「作業姿勢不安定」、「環境未確認」、「不正常」の4つの事故様態で、86.7%であり、今回の「2015年調査」の85.3%とほぼ同じ割合であった。

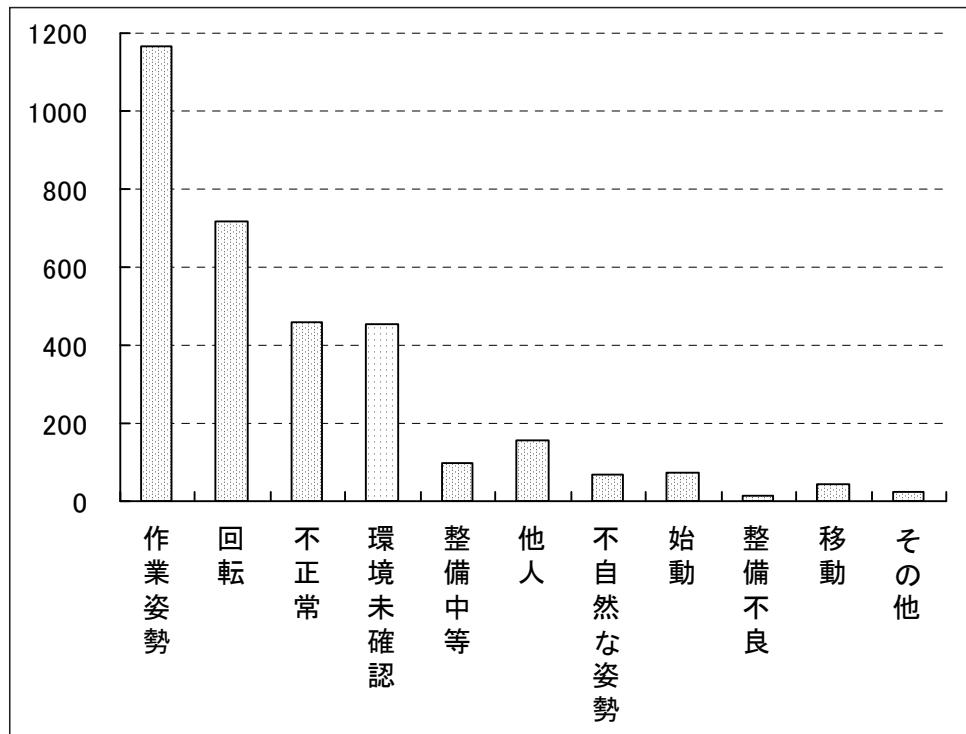
図2 各事故様態の事故指数（頻度×重症度）比較

図2はその結果をグラフで比較したものである。「事故指数」値は「作業姿勢不安定」が最も大きく、次いで「回転」、「不正常」、「環境未確認」の順であった。

「事故指標」値は事故様態分析による事故の頻度の順とほぼ同じであった。つまり、「作業姿勢不安定」対策の優先度が最も高く、次いで、「回転」、「不正常」、「環境未確認」対策が優先的に行わなければならぬと言える。

なお、重傷度は「他人を巻き込む」、「作業姿勢不安定」がそれぞれ43.8%, 43.1%であり、特に「他人を巻き込む」事故件数、頻度は大きくはな

いが、一端事故が起こると大きな事故となることを示していた。

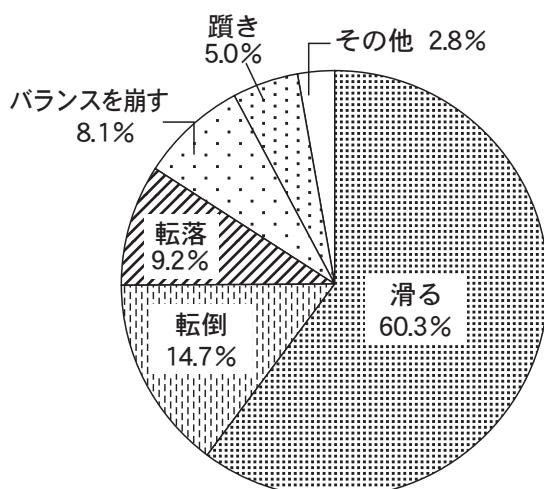
図3 「作業姿勢不安定」の事故内容

「作業姿勢不安定」事故内容は表5、図3に示す通り、「滑る」60.3%, 「転倒」14.7%, 「転落」

9.2%など斜面や法面、不安定な姿勢が故に起こる事故が多発しており、この3つの事故で全体の84.2%を占めている。特に「作業姿勢不安定」により、死亡事故も発生している。
