耕耘機事故の3つの特徴

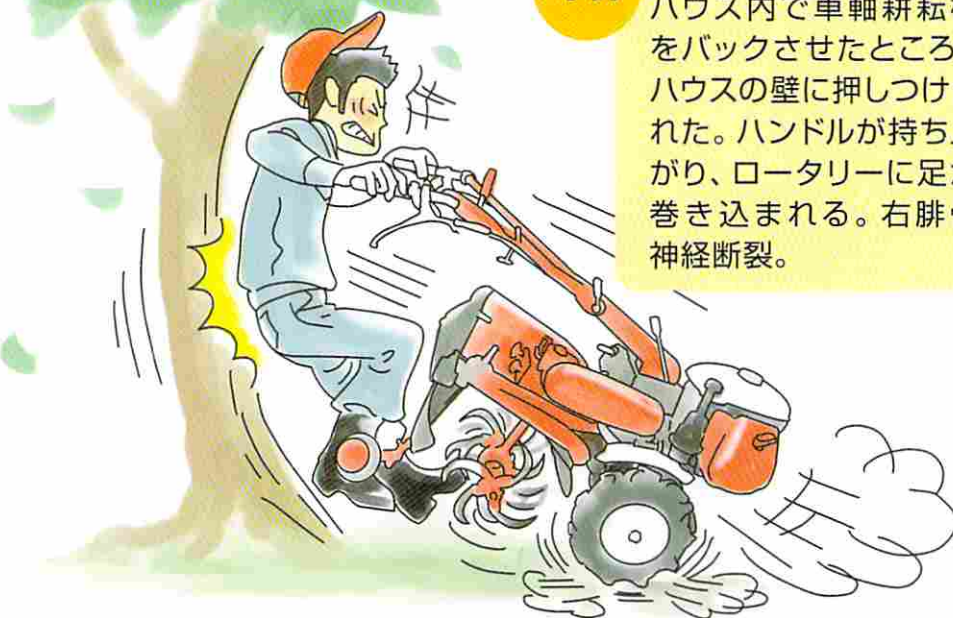
①バック時、立木・建物(ハウス)に押しつけられて

ハウス内で車軸耕耘機をバックさせたところ、ハウスの壁に押しつけられた。ハンドルが持ち上がり、ロータリーに足が巻き込まれる。右腓骨神経断裂。

耕耘機のバックは、必ず振り返って後方確認を！

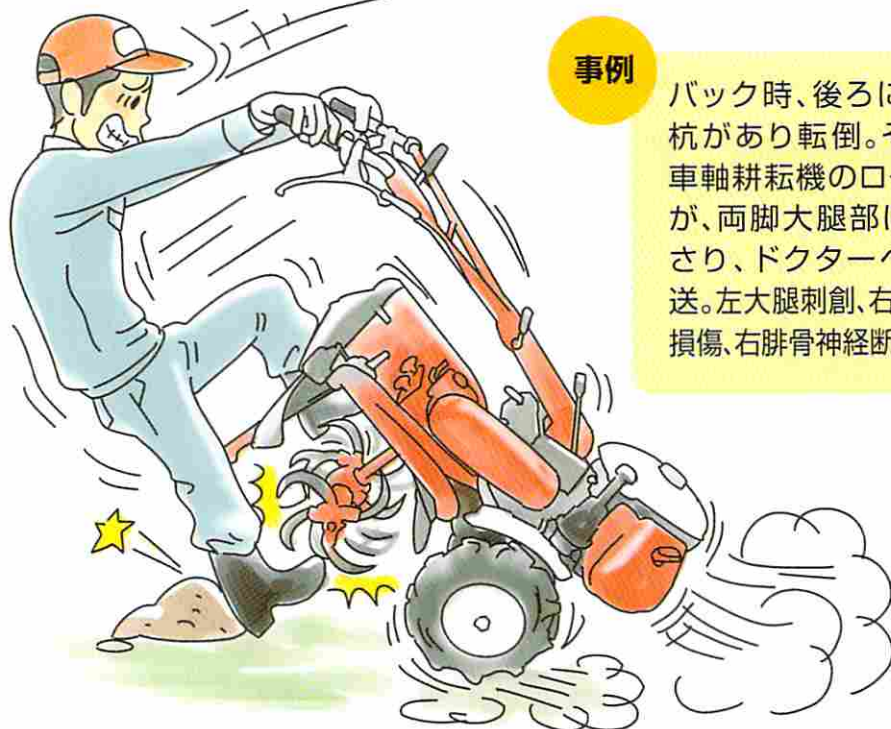
②バック時、足がつかずいて

バック時、後ろに鉄製の杭があり転倒。そのとき車軸耕耘機のロータリーが、両脚大腿部に突き刺さり、ドクターヘリで搬送。左大腿刺創、右下肢開放損傷、右腓骨神経断裂。

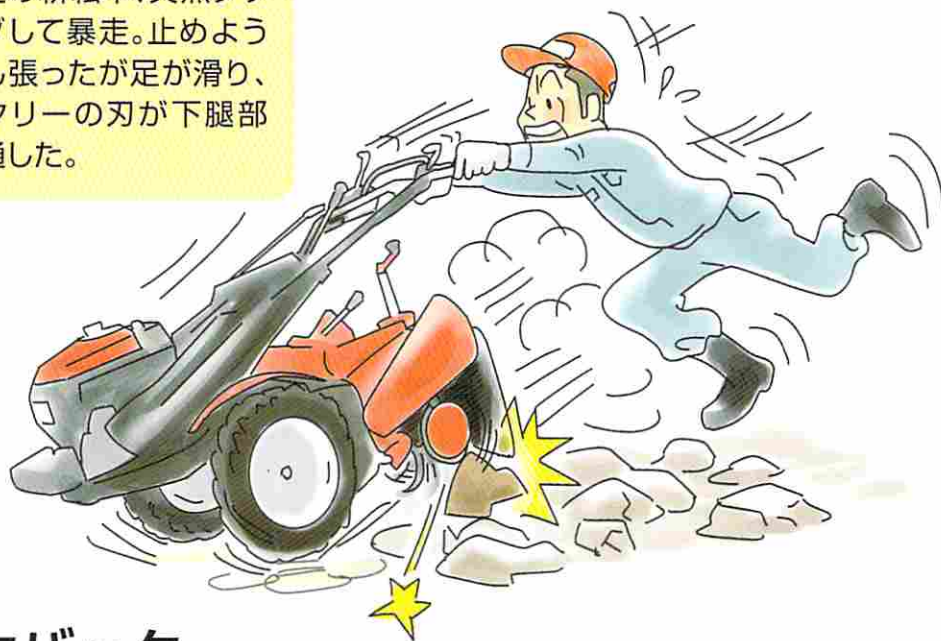
① ダッシングによる暴走

硬い土の耕耘中、突然ダッシングして暴走。止めようと踏ん張ったが足が滑り、ロータリーの刃が下腿部を貫通した。

硬い土、石など、ダッシング・キックバックの可能性
高速回転、一気の深起こしは厳禁!

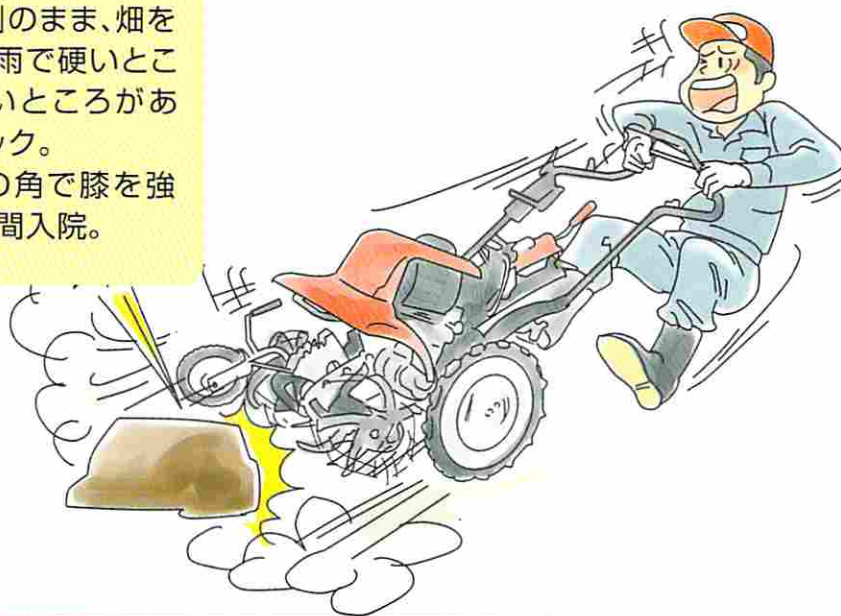
② キックバック

ギアを「高速」のまま、畑を耕耘。前日の雨で硬いところと柔らかいところがあり、キックバック。燃料タンクの角で膝を強打、裂傷、7日間入院。
