## トラクター事故

### トラクター事故の3つの特徴

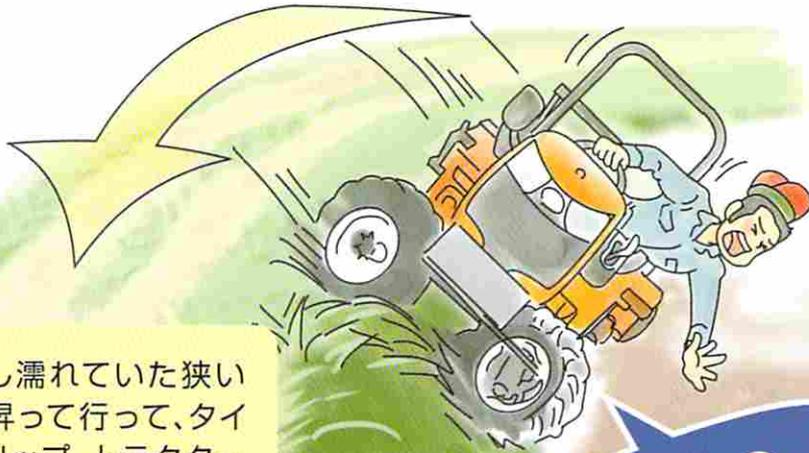
雨で少し濡れていた狭い坂道を昇って行って、タイヤがスリップ。トラクター転落、本人も7m転落。頸椎骨折、肋骨骨折。

スピードの出しすぎ！

草むらや風化で路肩が不鮮明、標識等の設置を  
T字路、鋭角カーブは鬼門！
