富山県厚生農業協同組合連合会 高岡病院改築工事 工事進捗状況 第Ⅲ期工事 1月度

主な工事内容	躯体工事は屋上床まで完成し、1階では内装工事を開始しました。		2014.1.31
--------	--------------------------------	--	-----------

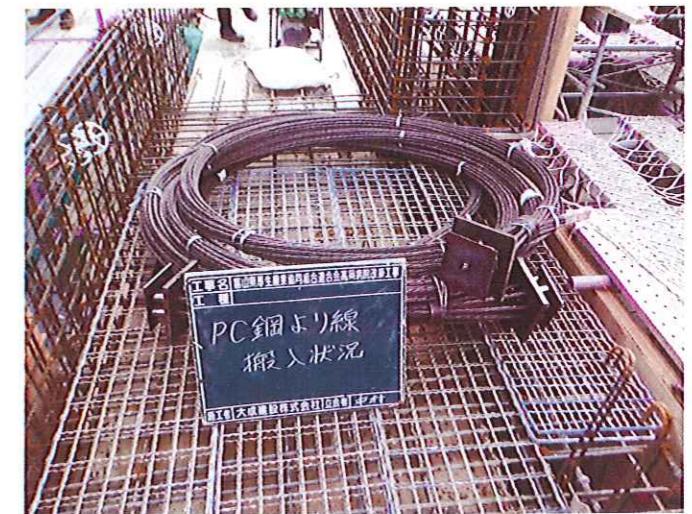
緊張ワイヤー

【R2階梁ポストテンションPC】

一般部は柱が最大9m毎に配置されていますが、3階の講堂部は倍の18mで配置されています。その為、柱と柱を繋いでいる梁の曲げ強度を強くする為に、梁の中に高強度ワイヤーを通して、コンクリート打設を行い、強度発現後油圧ジャッキで緊張して、梁が撓む事を防止します。下の写真の銀色の筒の中に、上の写真のワイヤーが通っています。梁1本につき、6本のワイヤーを設置しています。

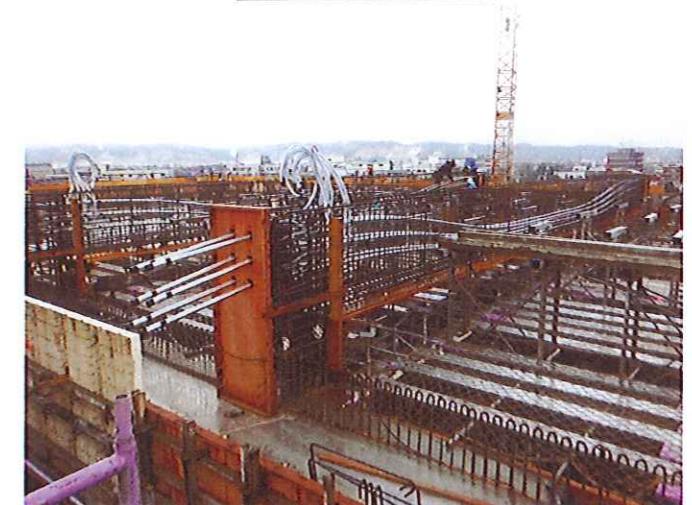
ワイヤー設置完了
