草刈機の事故

刈払機事故の4つの特徴

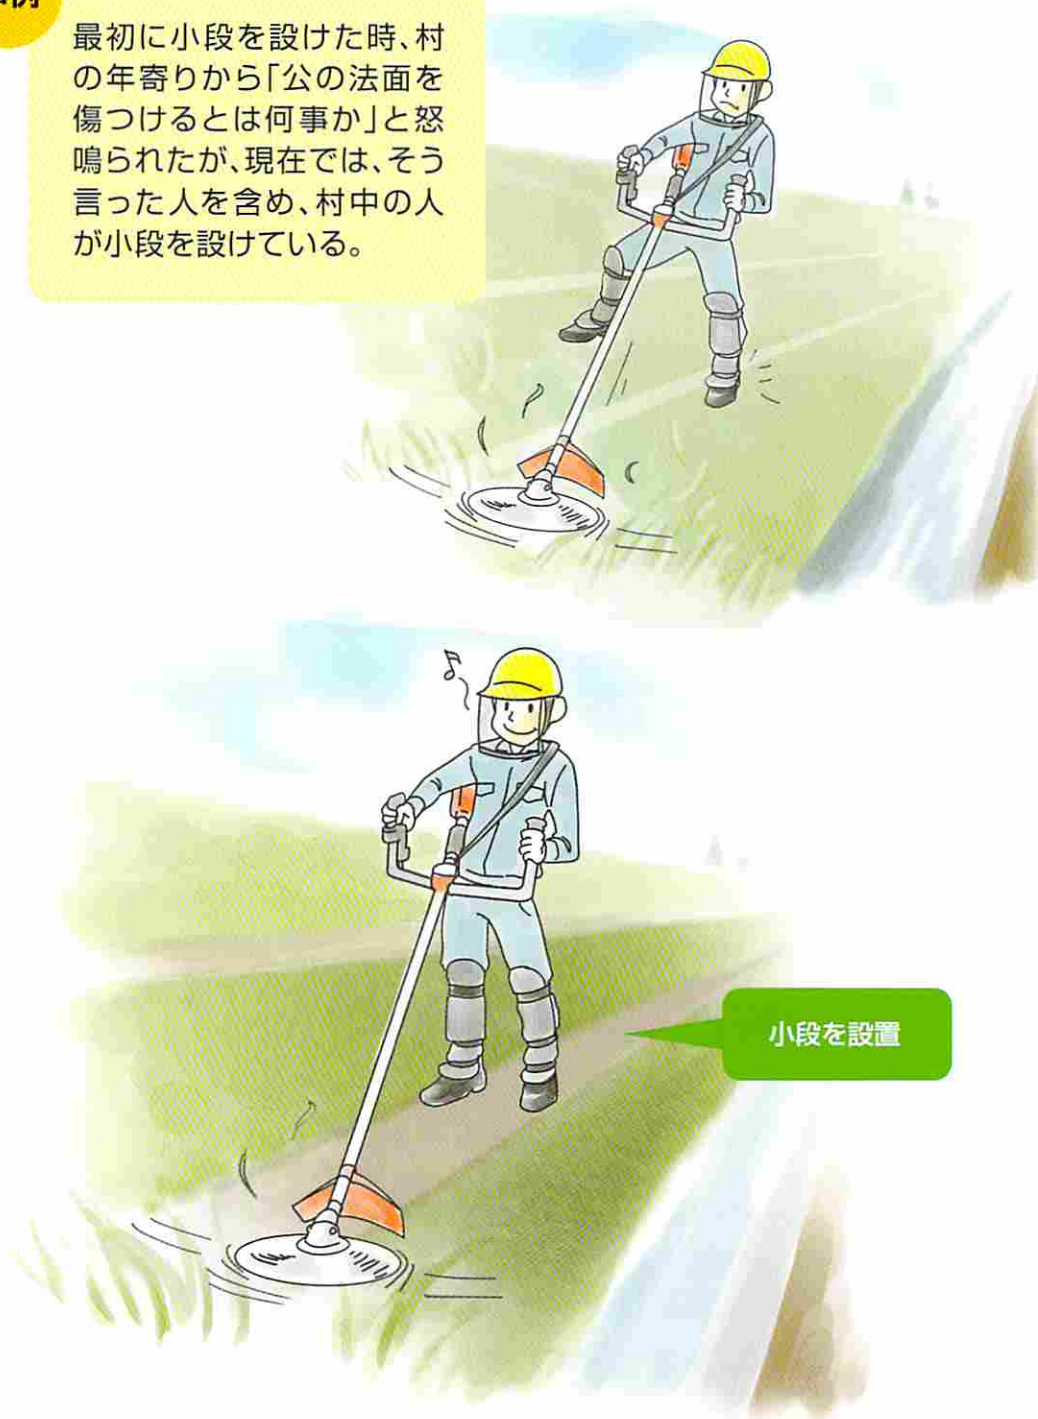
傾斜面・法面に小段の設置、スパイク靴の着用

傾斜面・法面に小段の設置を！

最初に小段を設けた時、村の年寄りから「公の法面を傷つけるとは何事か」と怒鳴られたが、現在では、そう言った人を含め、村中の人々が小段を設けている。

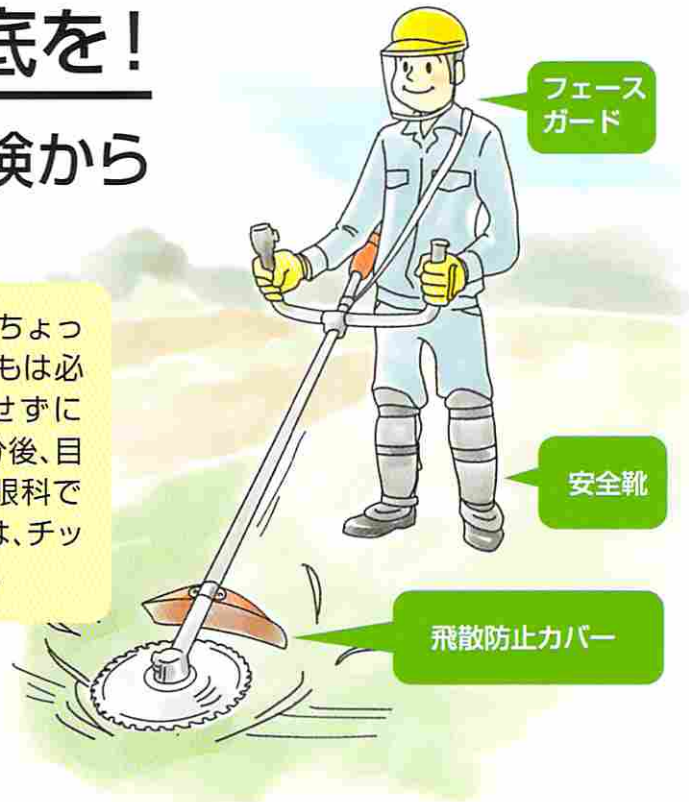
回転する刃の危険から身を守る

事例 夕方4時半頃「ほんのちょっとの間」だからと、いつもは必ず着けるゴーグルをせずに草刈りを開始。開始3分後、目に何かが飛び込んだ。眼科で取り出してもらったのは、チップソーのチップだった。

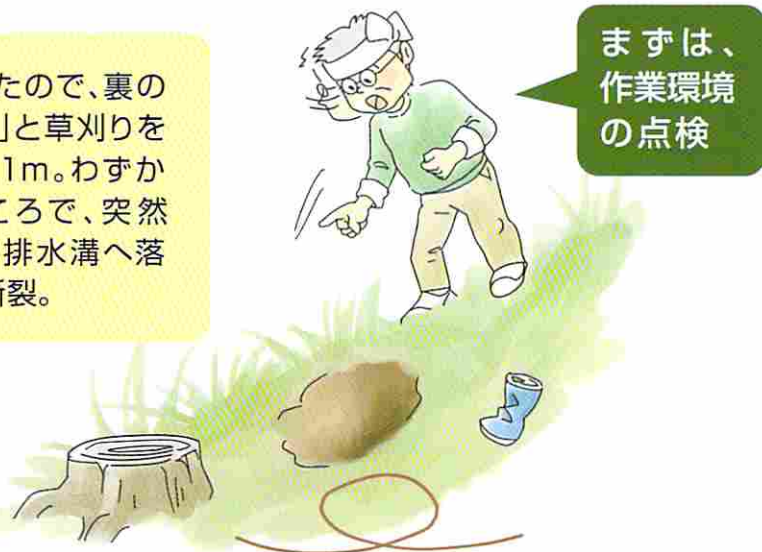
草むらに潜む構造物(穴、溜桝)や切り株、大きな石、空き缶などを、まず点検

事例 「お盆も近づいたので、裏の草刈りでもするか」と草刈りを始めた。草丈約1m。わずか4m進んだところで、突然1.5mの深さの排水溝へ落下。アキレス腱断裂。
