# 富山県厚生農業協同組合連合会 高岡病院改築工事 工事進捗状況 第Ⅰ期工事 1 月度

主な工事内容

**内装・外装工事とも工事のピークです。また、スロープの工事が始まりました。**

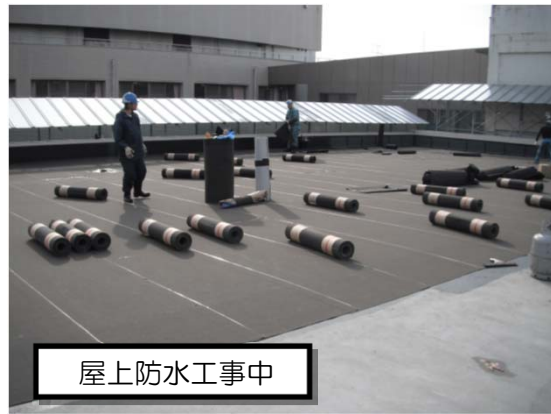
屋上防水工事中

**【屋上防水工事中】**  
 屋上では、雨水を防ぐため、防水工事を行っています。  
 屋上全面にアスファルトを染み込ませたシート状のものを220度前後に熱したアスファルトで張り付けていきます。

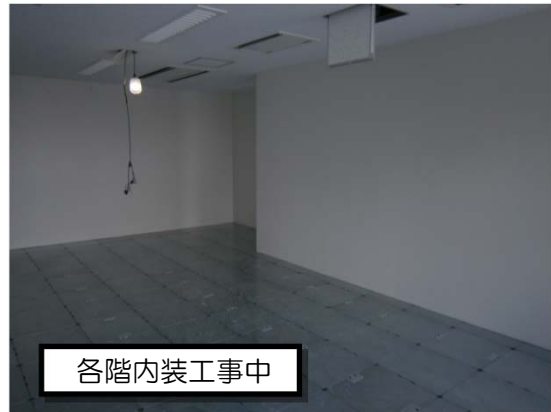
各階内装工事中

**【各階内装工事中】**  
 B1Fでは、塗装・クロス張りが完了し、床仕上げ工事を開始しています。  
 1F～3Fでは、天井・壁の塗装・クロス張りをしています。  
 4Fは電気室・機械室へ受変電設備・空調機の搬入が完了し、現在は接続工事をおこなっています。本設の電気を引き込むための工事が本格化しています。

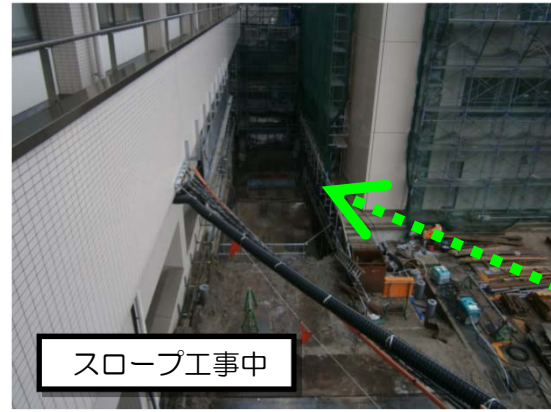
スロープ工事中

**【スロープ工事中】**  
 地上から地下部分へとつながるスロープの工事が始まりました。  
 建物でおこなった流れと同様に、配筋工事、型枠工事、コンクリート打設といった順番でこれから工事が本格化します。

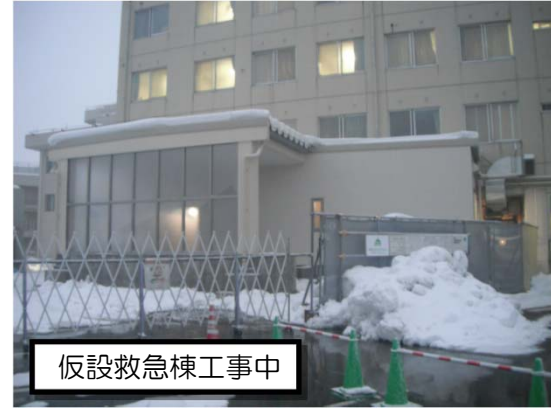
仮設救急棟工事中

**【仮設救急棟工事中】**  
 放射線棟北面の外部足場が解体され、仮設救急棟Bの工事が本格化しています。1月26日に救命救急棟Bの床コンクリートを打設し、その後は内装・外装工事へと進んでいます。  
 また、以前から施工していた仮設救命救急棟Aは外装工事が完了し、外部足場を解体しまし

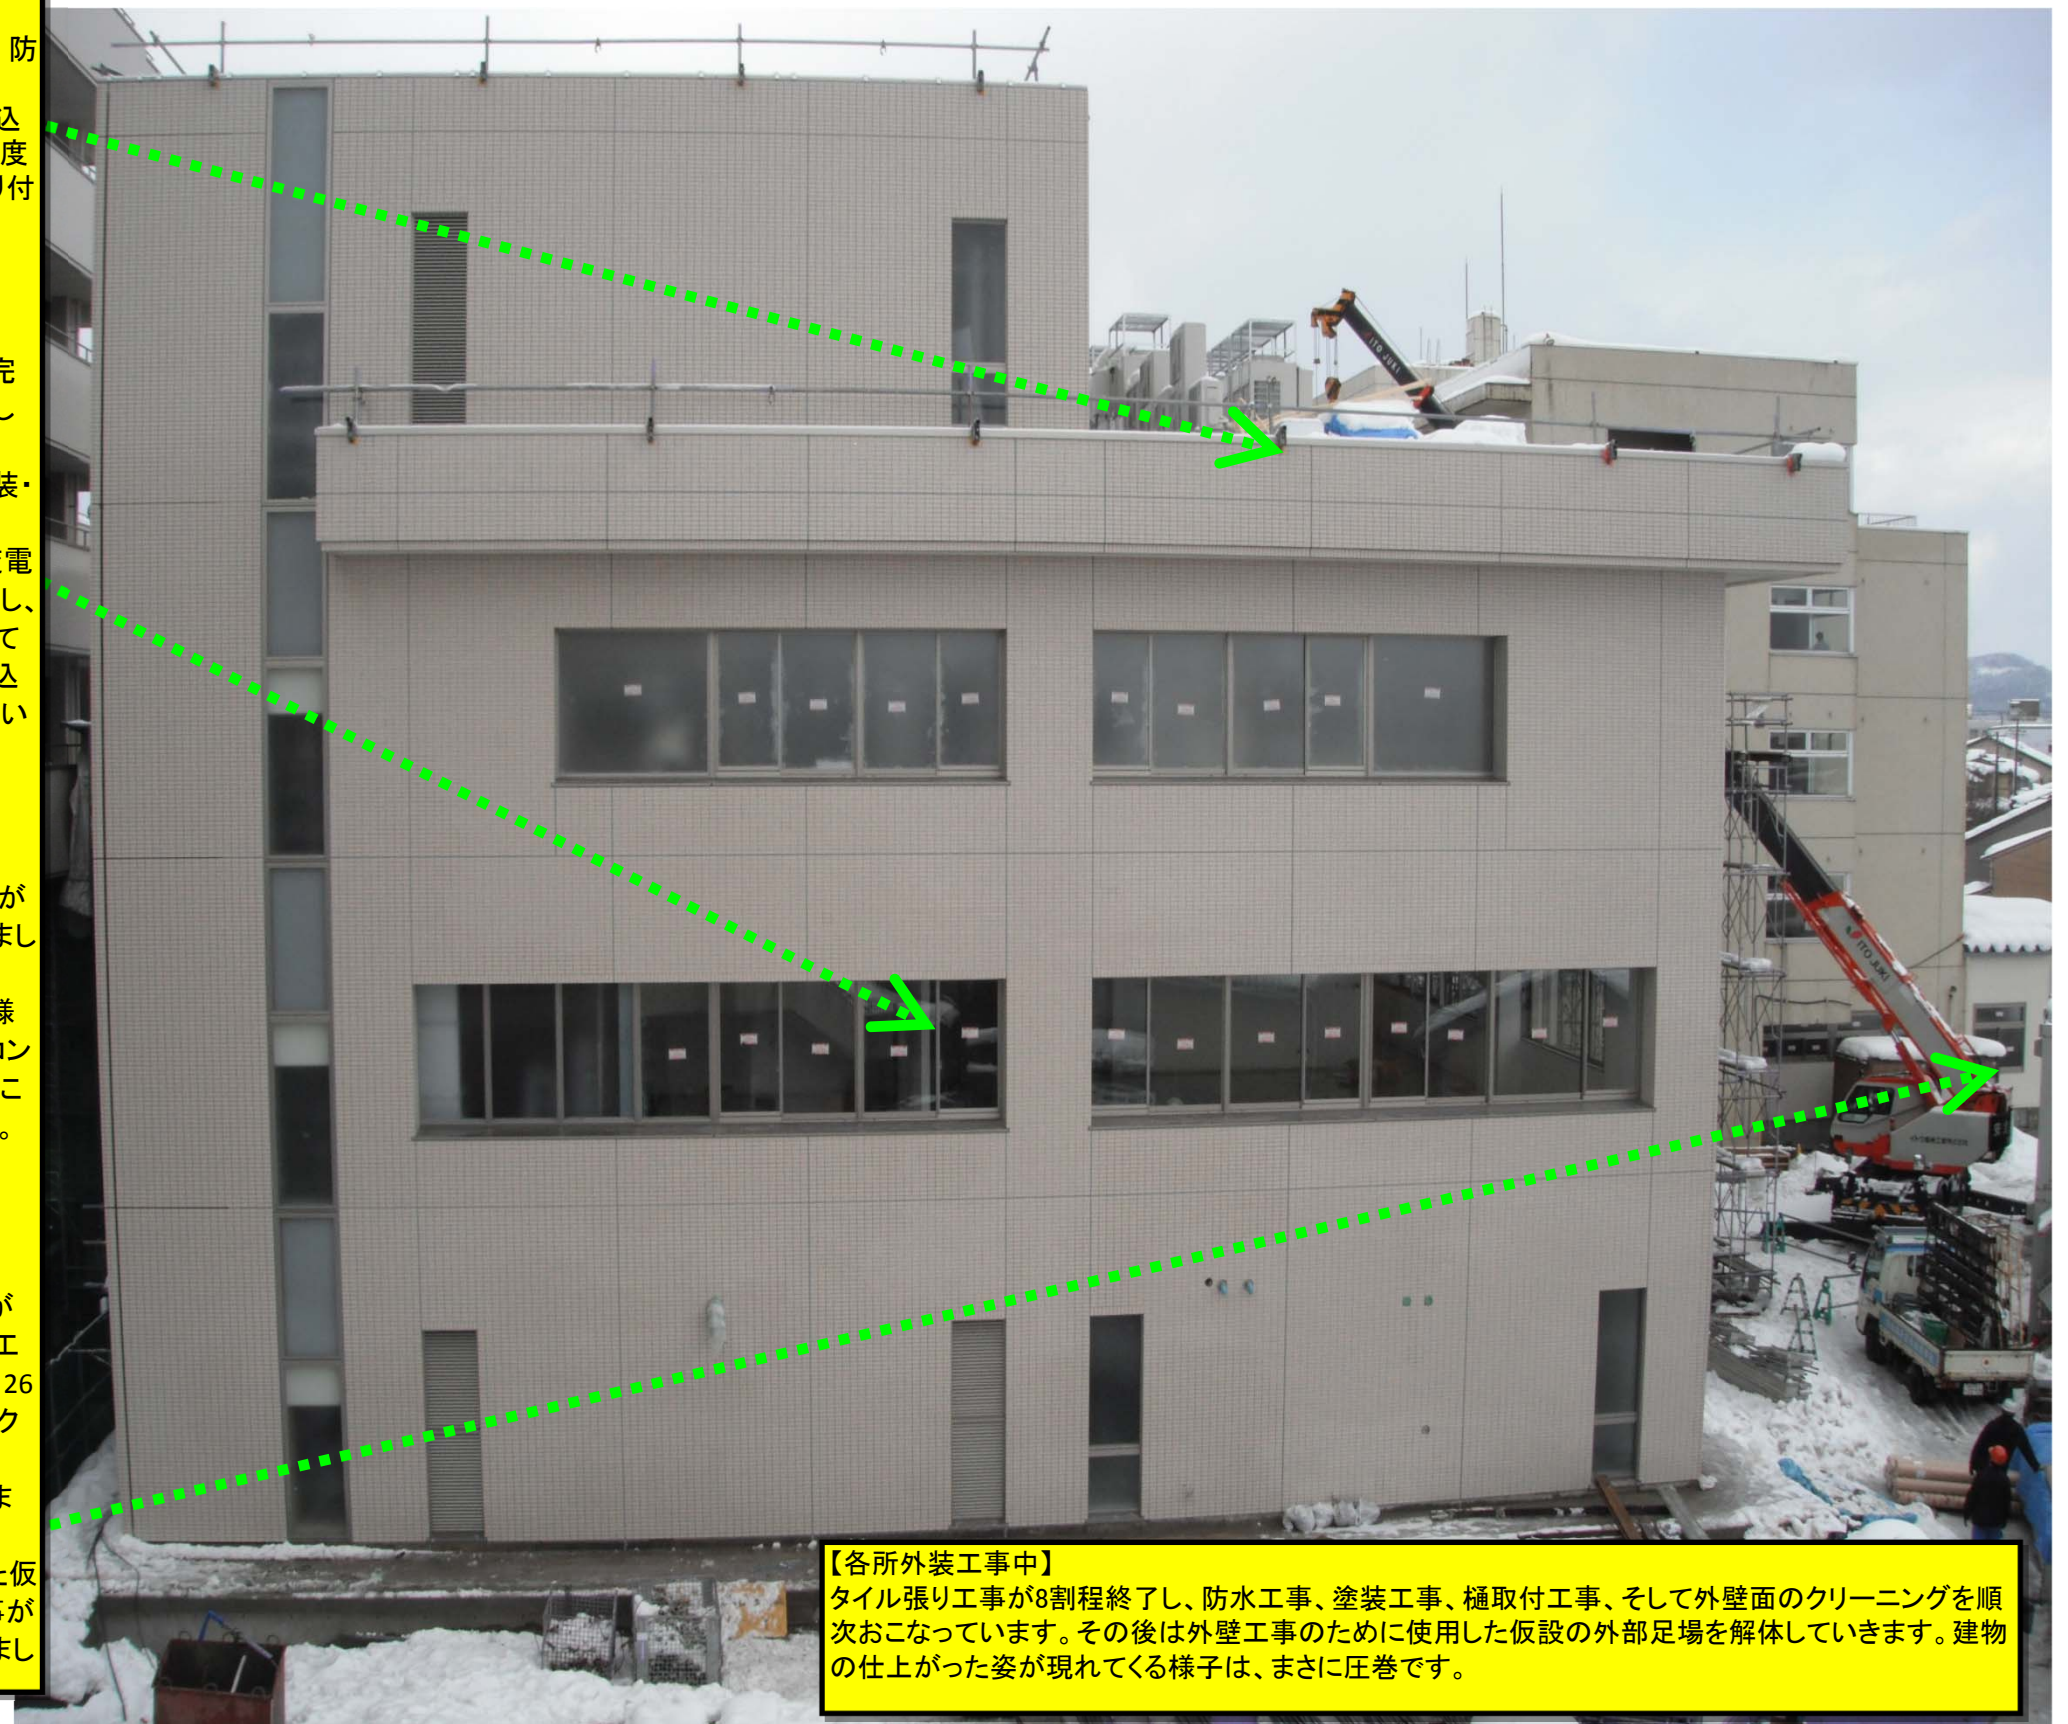
**【各所外装工事中】**  
 タイル張り工事が8割程終了し、防水工事、塗装工事、樋取付工事、そして外壁面のクリーニングを順次おこなっています。その後は外壁工事のために使用した仮設の外部足場を解体していきます。建物の仕上がった姿が現れてくる様子は、まさに圧巻です。
