富山県厚生農業協同組合連合会 高岡病院改築工事 工事進捗状況 第Ⅱ期工事 5 月度

主な工事内容	<b>第3病棟・リハビリ棟の解体が完了し、地域医療棟の解体工事を行なっています。</b>	撮影日	2013.5.31
--------	--	-----	-----------

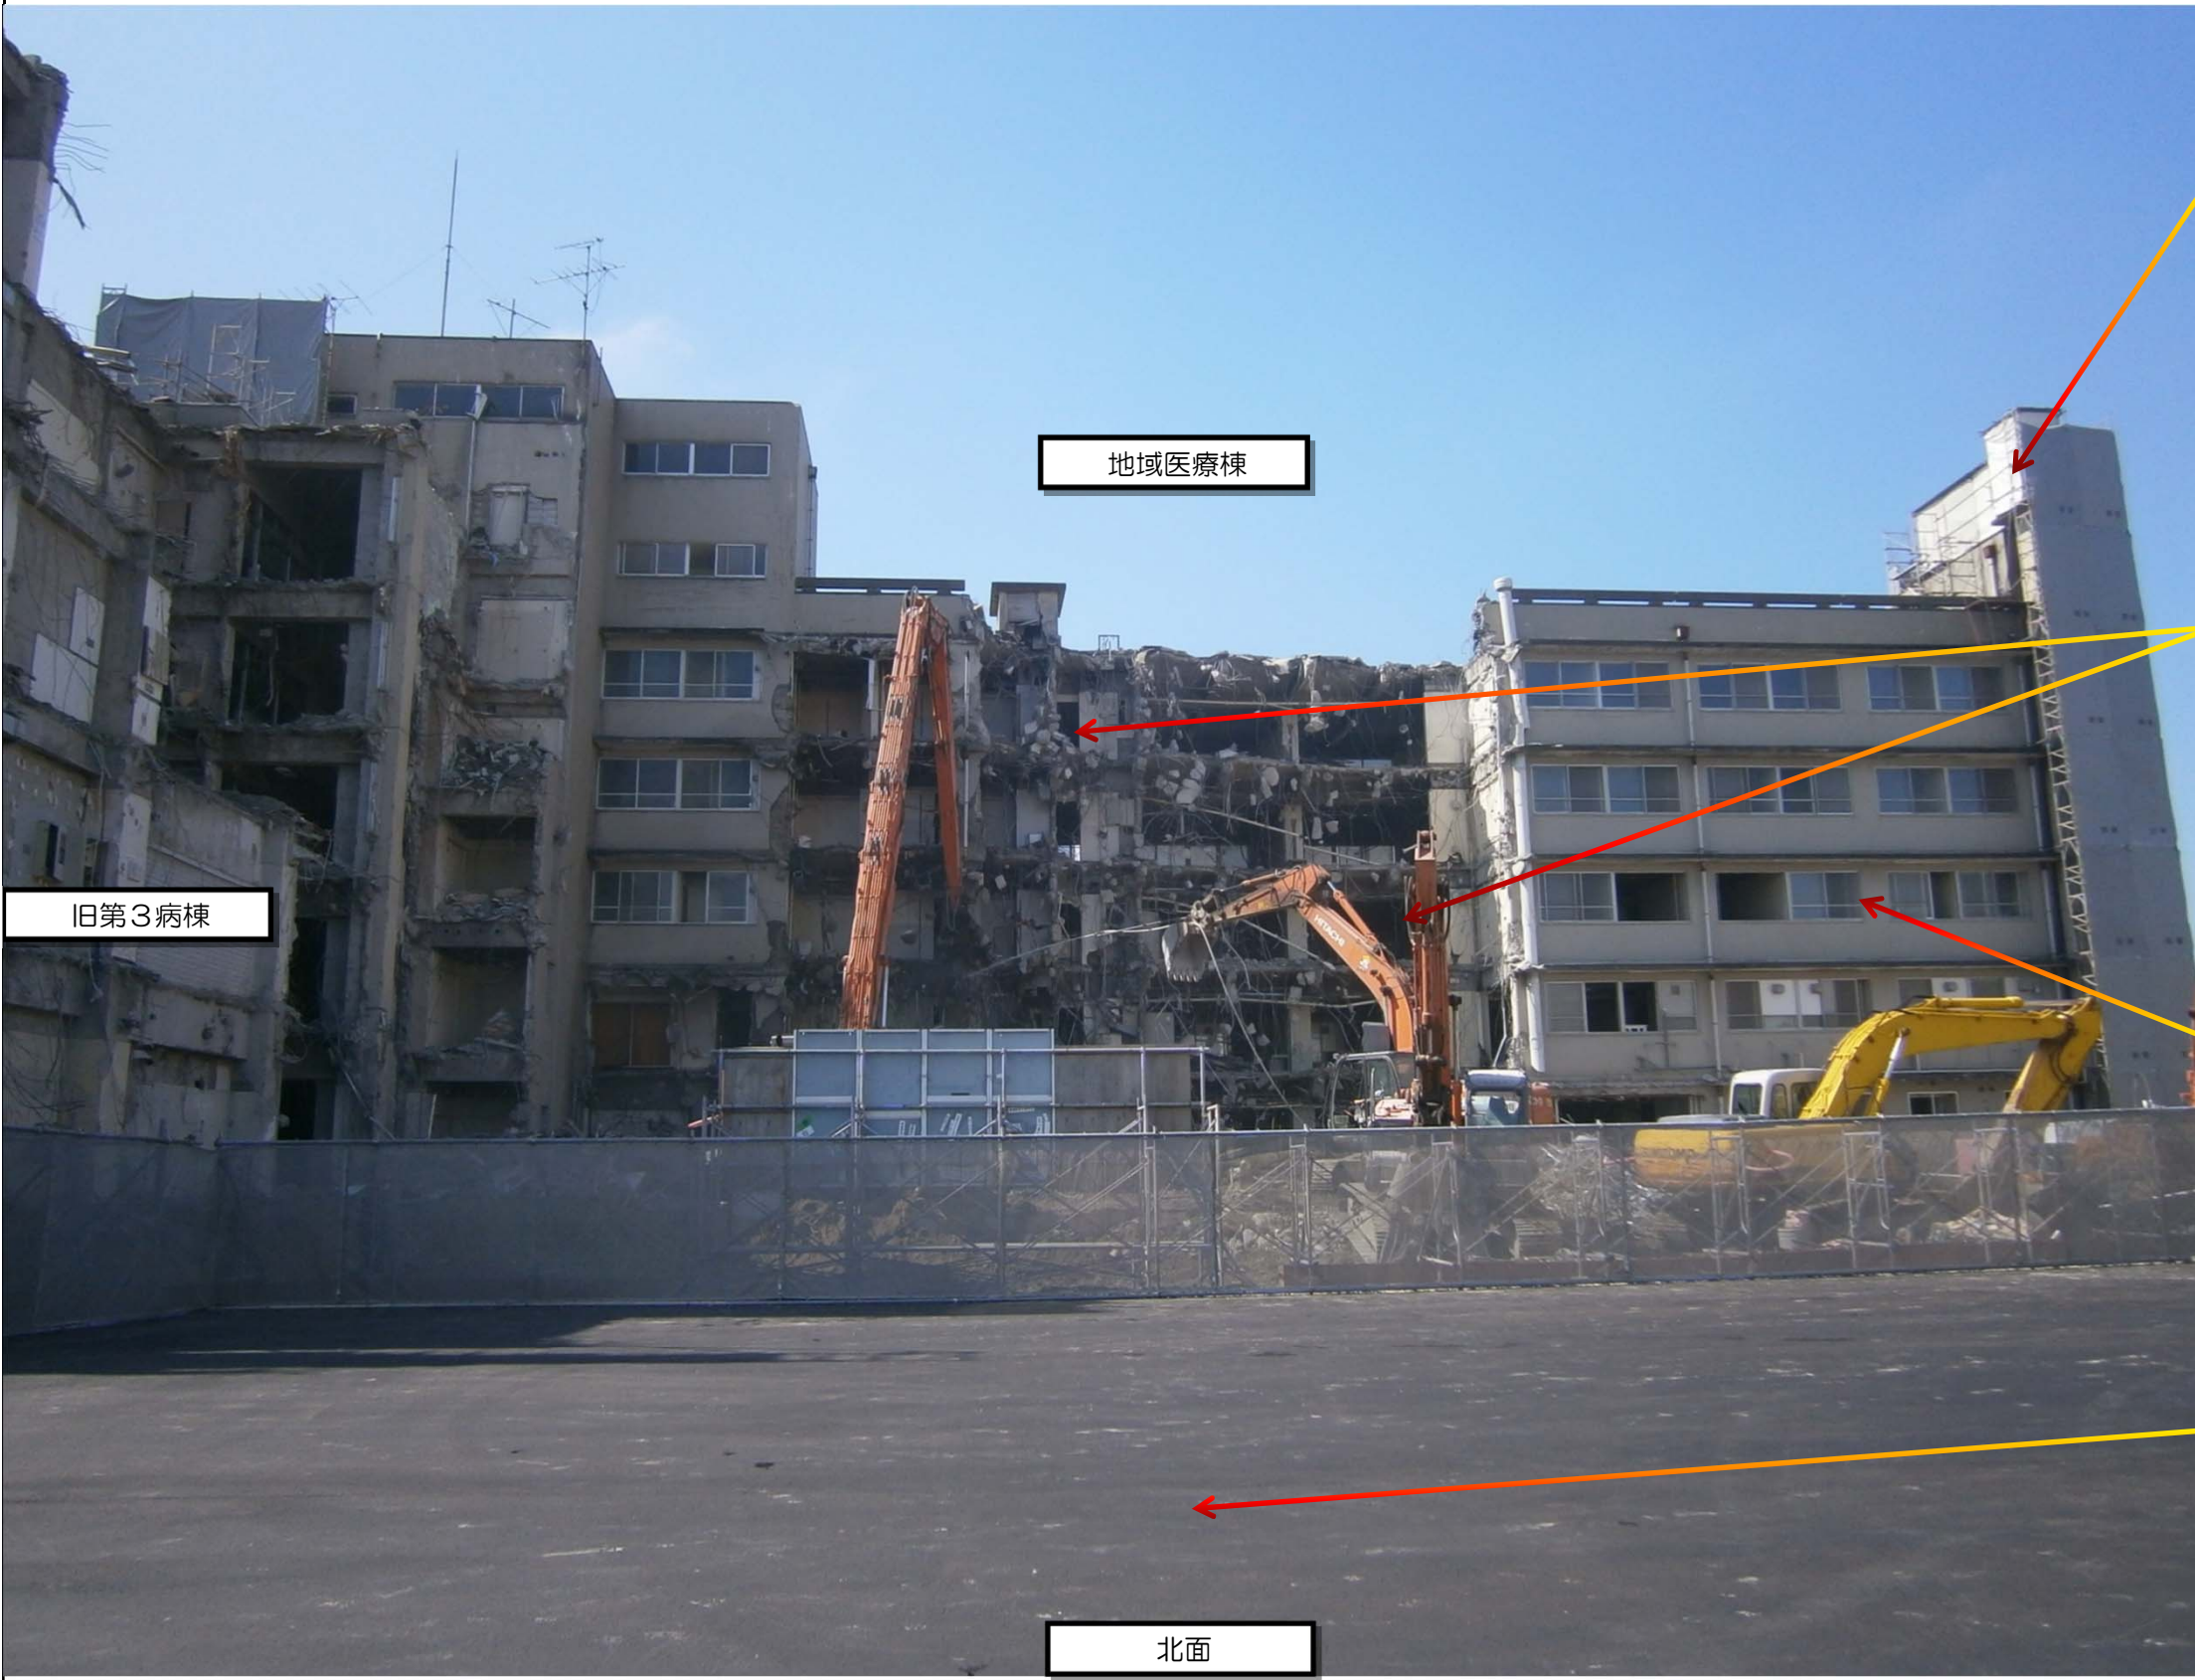
**【アスベスト除去】**  
 煙突内部のアスベスト除去をおこなっています。外部への飛散防止対策・雨・風対策を確実に施し、除去をおこないます。  
 ウォータージェット工法を採用し、上部より高圧水を噴射することで内部の建材ごと剥ぎ落していきます。18mを2日間で除去できます。

**【解体用重機】**  
 腕の長い方の重機で上階から解体をおこなっていきます。また、腕の短い方の重機にホースを取り付けて散水を行なうことで、解体時に発生する粉じんを抑えています。  
 今後は2台セットで解体をおこないます。

**【内装解体完了】**  
 壁や天井、床の内装を解体し、リサイクルしやすいようにボード、木、鉄などに分別します。地球環境にも優しい施工を心がけています。内装解体が完了すると躯体の解体が始まります。

**【旧リハビリ棟部分解体完了】**  
 旧リハビリ棟部分の解体が完了しました。解体後は地面を整地・転圧しアスファルト舗装およびライン引きをおこない、仮設駐車場として利用されます。
